Remont kościoła polegający na wymianie podłogi  
w nawie głównej i zakrystii

PROJEKT  
ARCHITEKTONICZNO - BUDOWLANY  
z programem prac konserwatorskich

WĘGLEWO 22  
Działka nr ewidencyjny 22  
Jednostka ewidencyjna : 302112\_5 Pobiedziska Obręb: 0031 Węglewo

10 Lutego 2024  
Wiesław Biegański

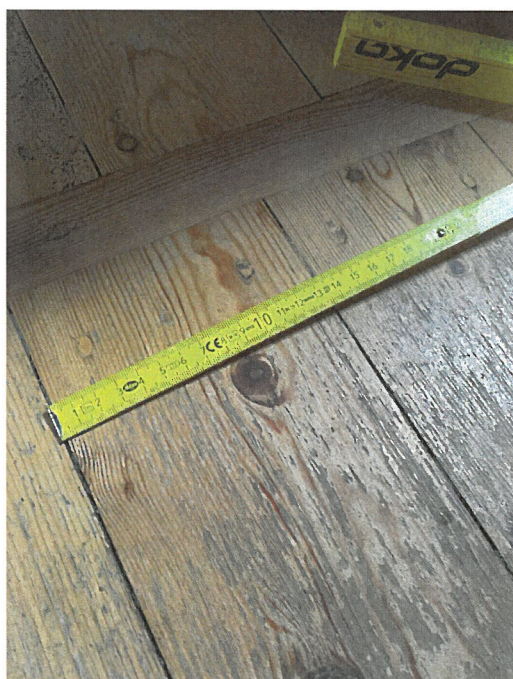
Istniejąca podłoga z desek sosnowych została wykonana w 1996r. Podłogę wykonano z desek z drewna sosnowego dł. 2,30m i 5,90m oraz szer. 12-14cm i gr. 23mm ułożonych na piór i wpust na legarach o rozstawie ok. 1,0-1,5m. (Zdj. 12)

Zdj. 12 Uszkodzenia mechaniczne

Podłoga na przestrzeni 25 lat istnienia nie była naprawiana, jedynie okresowo konserwowana. Stan obecny podłogi jest zły. Trwałość (wiek techniczny) podłogi drewnianej z drewna miękkiego (tarcicy iglastej) w normalnych/domowych warunkach użytkowania powinna wynosić ok. 40-50 lat. Zastosowanie desek sosnowych w obiekcie, który nie zapewnia stałej temperatury wewnętrznej, odpowiedniej wilgotności pomieszczenia oraz prawidłowej wentylacji przestrzeni podpodłogowej obniżyły zdecydowanie trwałość podłogi (Zdj. 12,13,14,15).

Podłoga posiada liczne uszkodzenia mechaniczne w postaci przetarć i ubytków powstałych na skutek normalnego użytkowania. W znacznej części powierzchni podłogi wykorzystywanej do wewnętrznej pieszej komunikacji stwierdzono braki powłok zabezpieczających (farb, lakierów). Deski podłogowe wykazują dużą korozję biologiczną (zdj. 14,15,18,19). Zidentyfikowano liczne chodniki i otwory wylotowe chodników o śr. 3mm od owadów żerujących w drewnie – prawdopodobnie „Kołatek uparty” *Anobium pertinax* L i „Spuszczał pospolity” *Hylotrupes bajulus*. Istnieją miejsca o lepszym stanie technicznym ale są to nieliczne sytuacje, które są wynikiem nakrycia podłogi chodnikiem dywanowym.

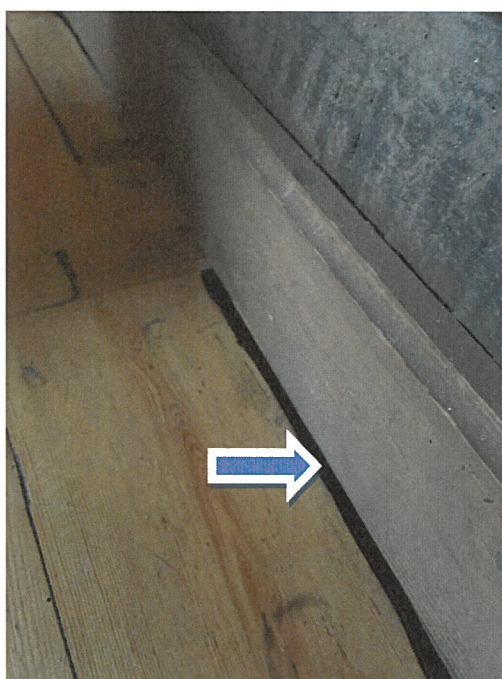
Zdj. 13 Szczelina wentylacyjna

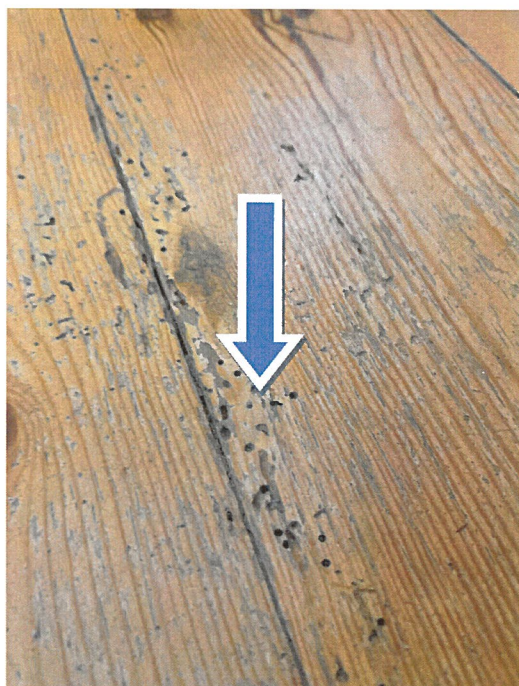
Zdj. 14 Podłoga zaatakowana przez owady.  
Widoczne otwory chodników owadów.

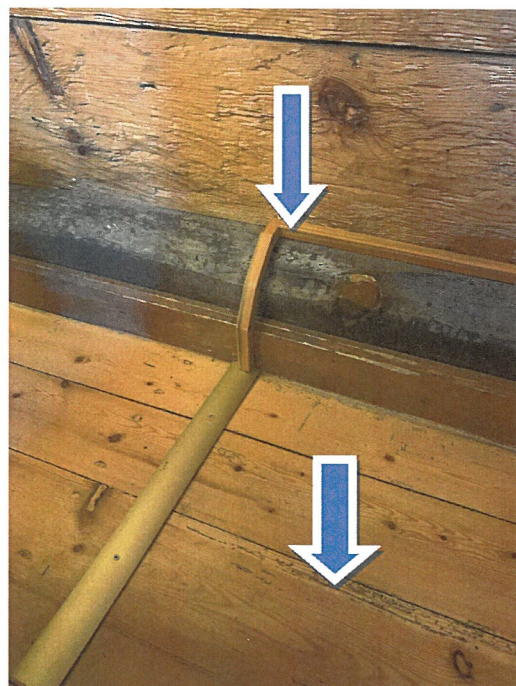
Zdj. 15 Otwory wylotowe chodników owadów.  
Instalacja elektryczna ogrzewania ławek.

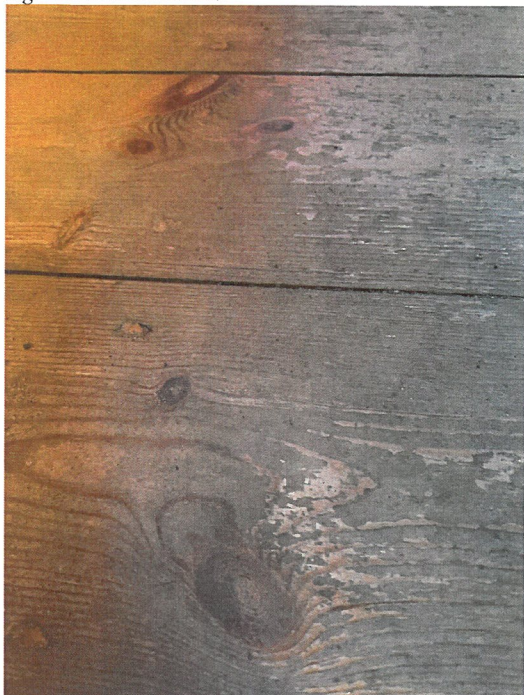
zdj. 16 Uszkodzenia mechaniczne

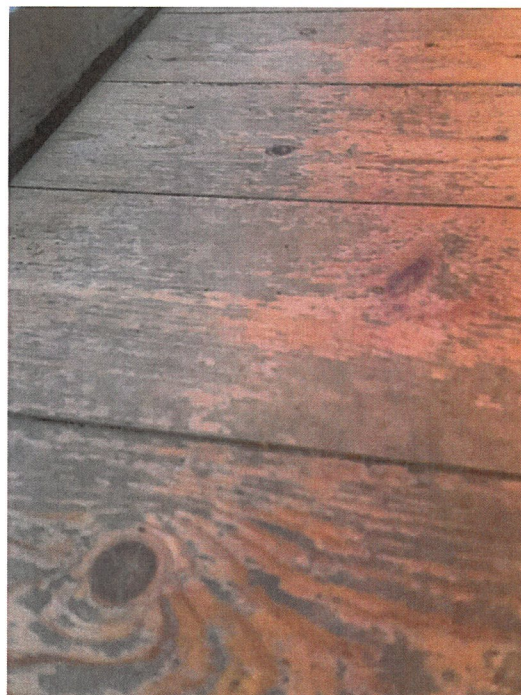
zdj. 17 Uszkodzenia mechaniczne i biologiczne

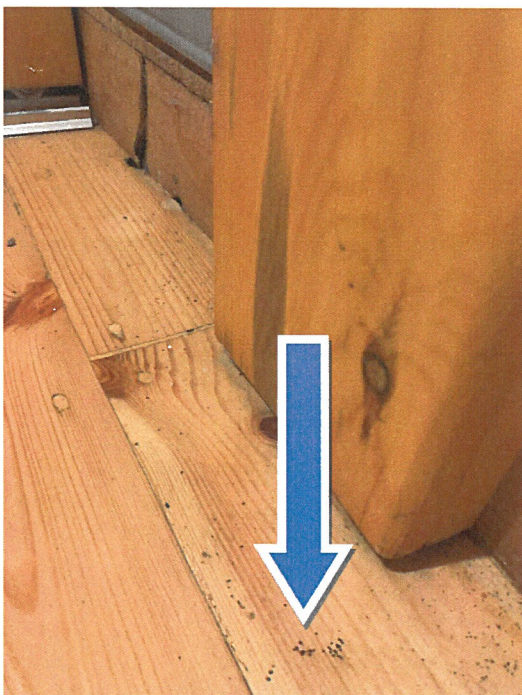
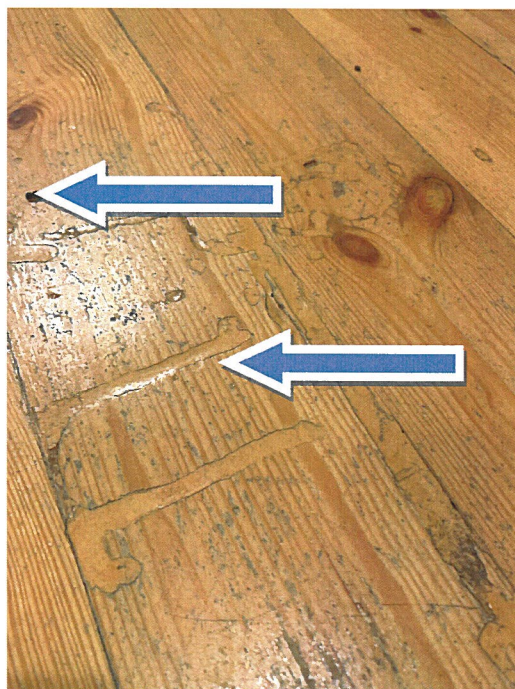
Zdj. 18 i 19 Korozja biologiczna – otwory chodników owadów.
